POSOUZENÍ TECHNICKÉHO STAVU STOKOVÉ SÍTĚ V OBCI

ASSESSMENT OF THE TECHNICAL CONDITION OF THE SEWER SYSTEM IN THE VILLAGE

BAKALÁŘSKÁ PRÁCE

Táto bakalárska práca zahŕňa posúdenie technického stavu stokovej siete v obci Bantice, ktorá je rozdelená do 7 kapitol a záveru.

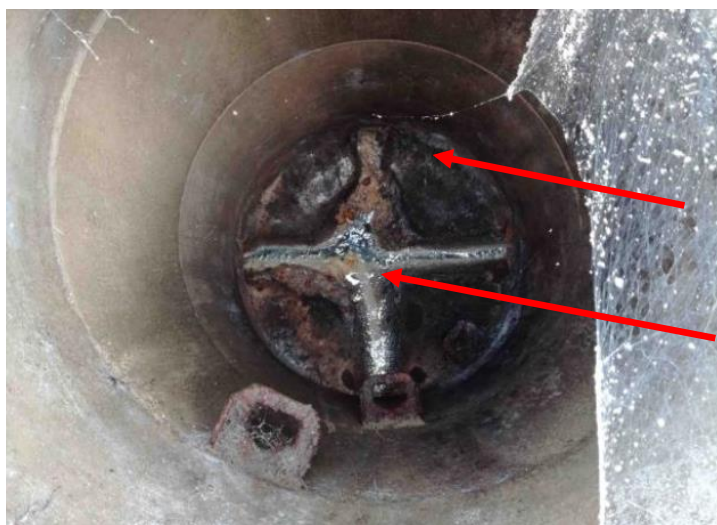
Obrázok 13 Kanalizačná šachta Š195

Poruchy Š195:

Opotrebovaný materiál –
Poškodenie povrchu – **DAF** –
zvýšenie drsnosti (A)

Posunutú spoje – **DAJ** - vodorovne
(B)

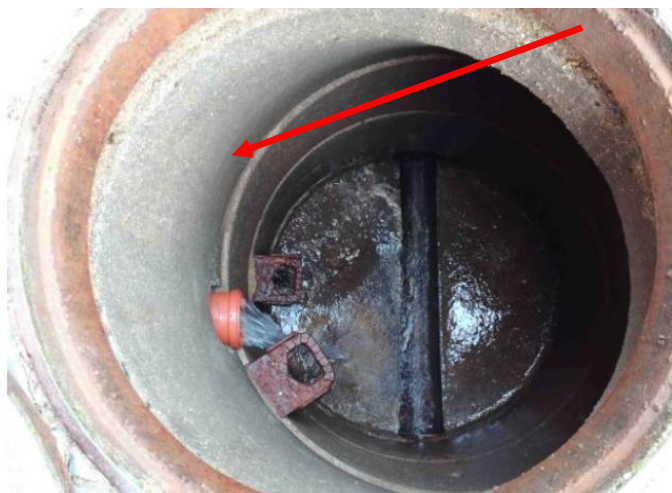
Obrázok 14 Kanalizačná šachta Š200

Poruchy Š200:

Posunuté spoje – **DAJ** - vodorovne
(B)

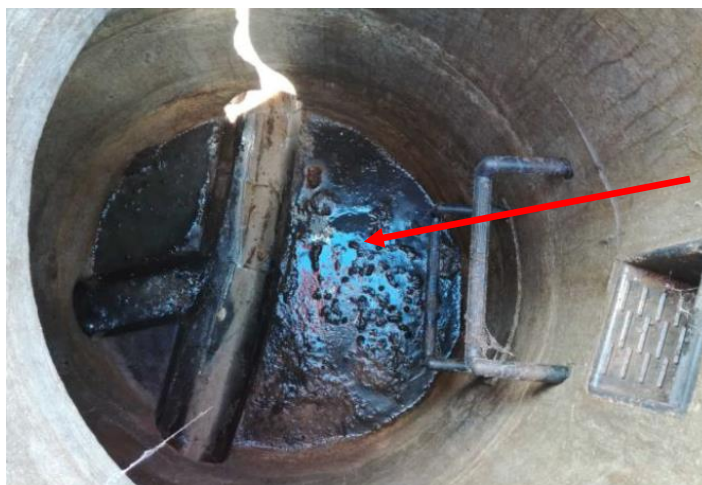
Obrázok 15 Kanalizačná šachta Š232

Poruchy Š232:

Usadeniny – **DBC** – jemný materiál
(A) piesok, pieskový prach

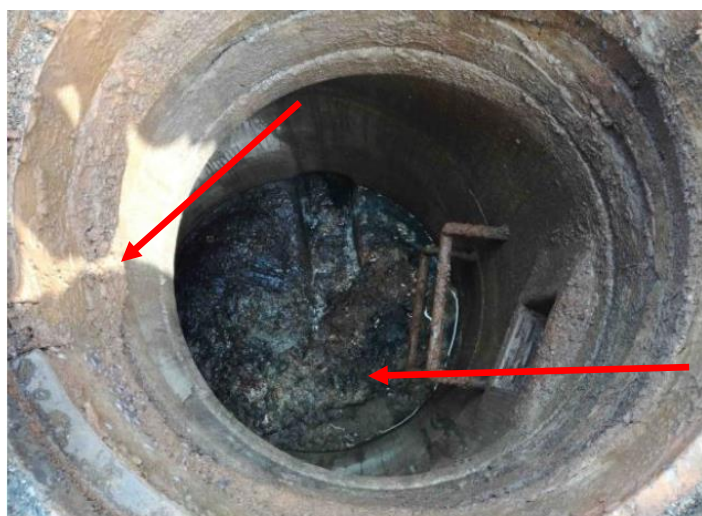
Obrázok 16 Kanalizačná šachta Š236

Poruchy Š236:

Posunuté spoje – **DAJ** - vodorovne
(B)

Usadeniny – **DBC** – jemný materiál
(A) piesok, pieskový prach

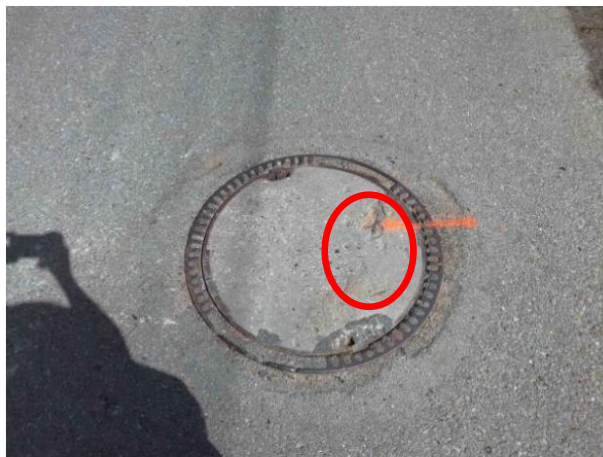
Poruchy Š195:

Poškodený poklop – **DAR** – prasknutý poklop (A)

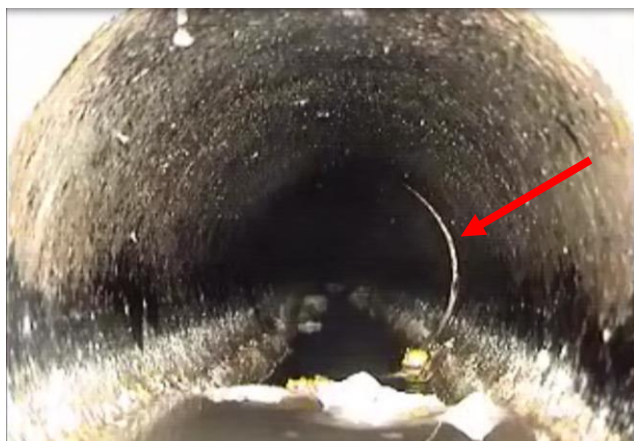
Obrázok 18 Kanalizačný úsek medzi šachtami Š76 - Š77

Porucha v úseku Š76 – Š77:

BAJ – Posunutý spoj potrubia

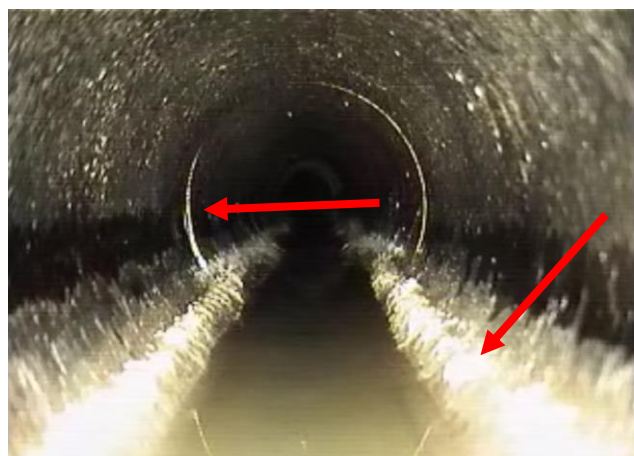
Obrázok 19 Kanalizačný úsek medzi šachtami Š79 - Š78

Poruchy v úseku Š79 – Š78:

BAJ – Posunutý spoj potrubia

BAF – Poškodenie povrchu – zvýšenie drsnosti (A)

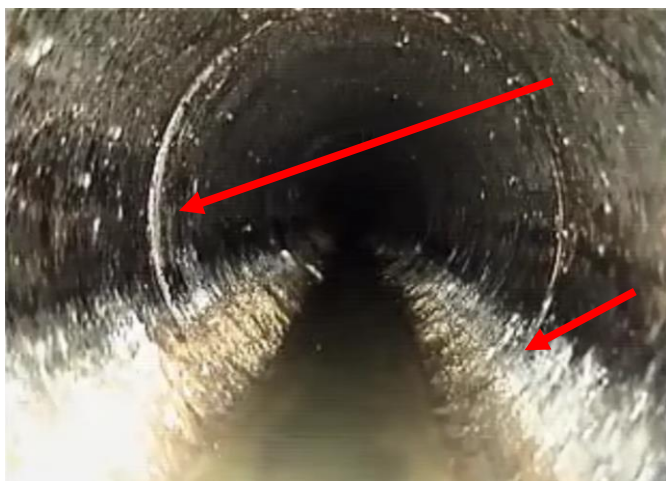
Obrázok 20 Kanalizačný úsek medzi šachtami Š79 – Š80

Poruchy v úseku Š79 – Š80:

BAJ – Posunutý spoj potrubia

BAF – Poškodenie povrchu – zvýšenie drsnosti (A)

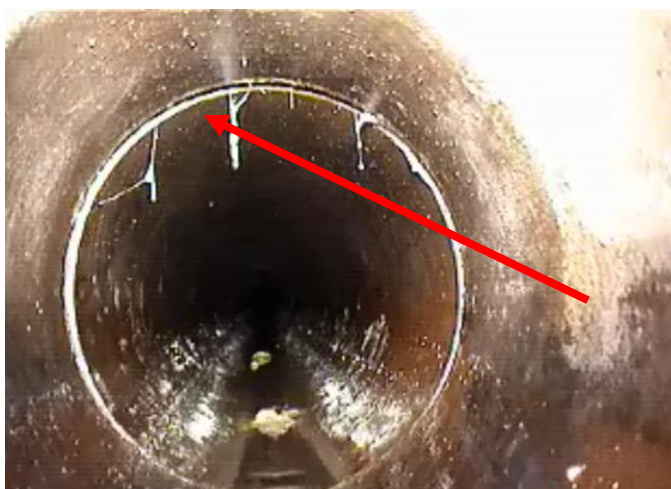
Obrázok 21 Kanalizačný úsek medzi šachtami Š79 – Š224

Porucha v úseku Š79 – Š224:

BAJ – Posunutý spoj potrubia

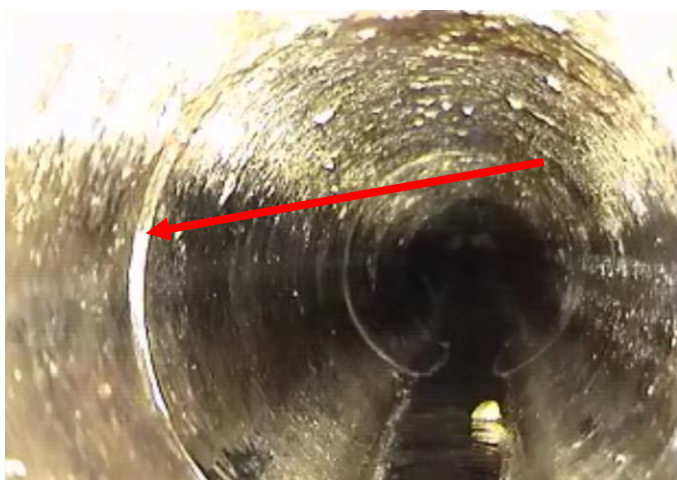
Obrázok 22 Kanalizačný úsek medzi šachtami Š206 – Š205

Porucha v úseku Š206 – Š205:

BAJ – Posunutý spoj potrubia

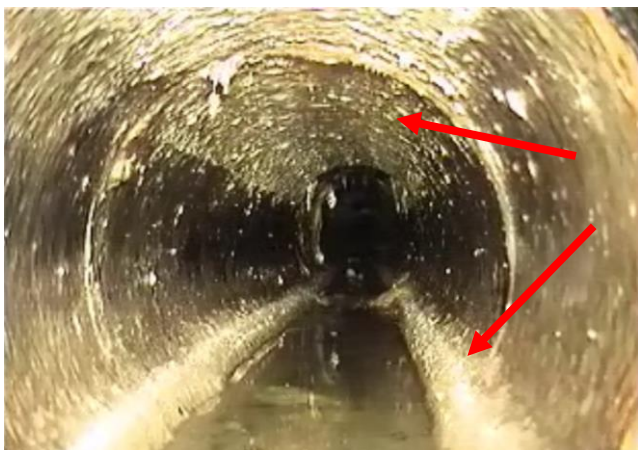
Obrázok 23 Kanalizačný úsek medzi šachtami Š206 – Š212

Porucha v úseku Š206 – Š212:

BBC – Usadeniny

BAF – Poškodenie povrchu – zvýšenie drsnosti (A)

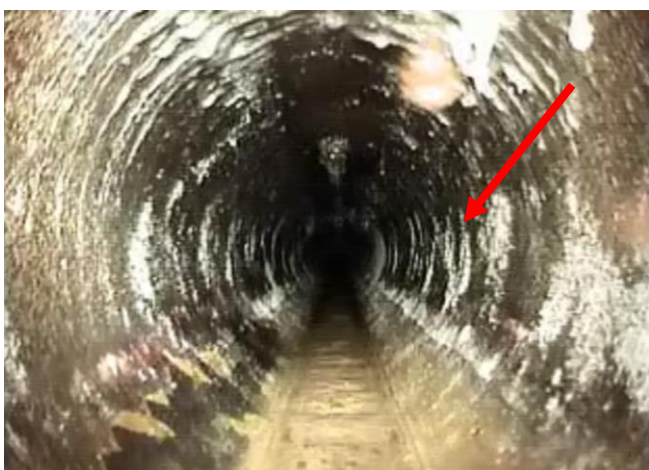
Obrázok 24 Kanalizačný úsek medzi šachtami Š229 – Š228

Porucha v úseku Š229 – Š228:

BAF – Poškodenie povrchu – zvýšenie drsnosti (A)

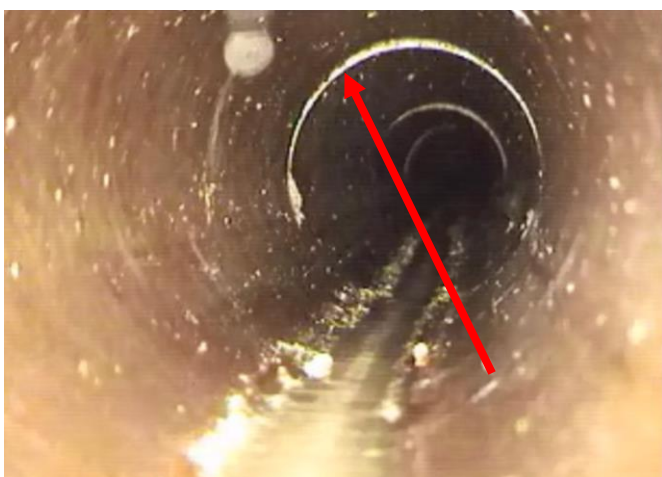
Obrázok 25 Kanalizačný úsek medzi šachtami Š233 – Š234

Porucha v úseku Š233 – Š234:

BAJ – Posunutý spoj potrubia

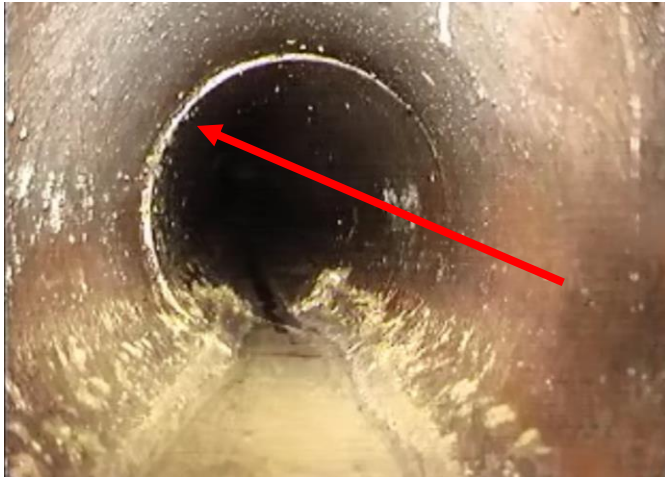
Porucha v úseku Š234 – Š238:

BAJ – Posunutý spoj potrubia

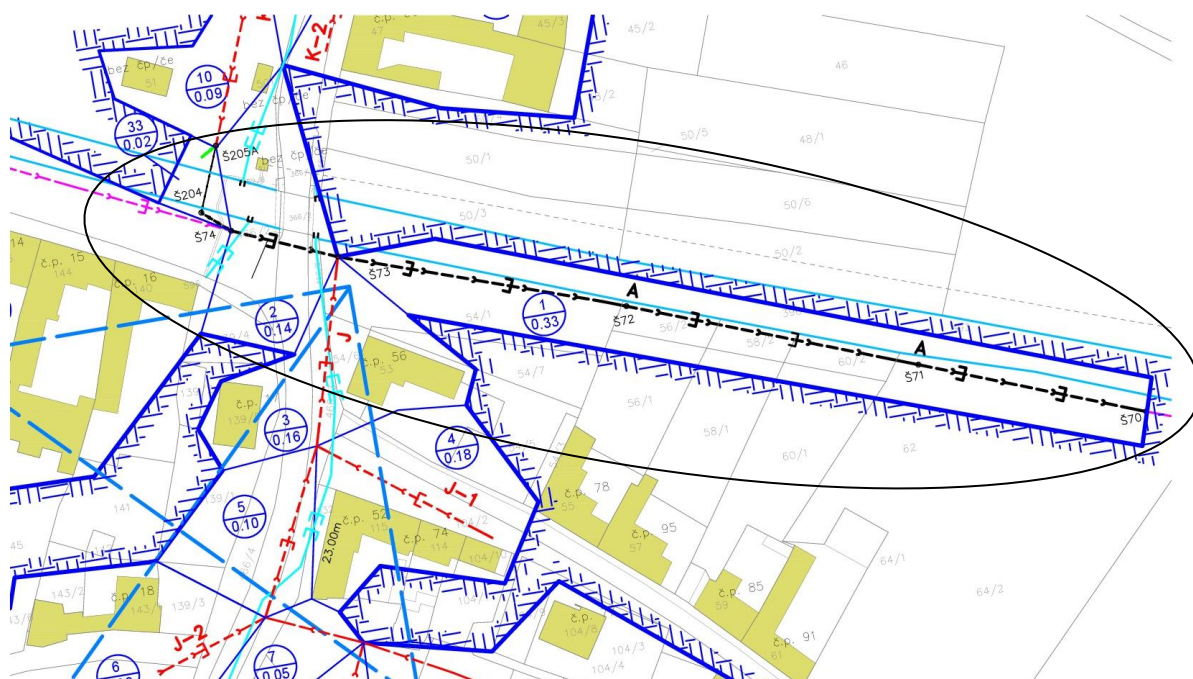
Obrázok 29 Nevýhovujúce úseky variantu 3

Pri pasportizácii bolo zohľadnené maximálne využitie dažďových vôd. Variant číslo 3 je najreálnejší. Starosta v obci sa nestázuje na problémy s kapacitou potrubia v celej obci Bantice. Väčšina obyvateľov má na svojich pozemkoch dažďové nádrže, kde dažďovú vodu zadržiavajú na neskoršie použitie, napr. polievanie záhrad. Prieskumom bolo zistené, že obyvatelia využívajú 70 % dažďového prietoku, čo potvrdzuje variant číslo tri. Úseky, ktoré nevyhovujú, sa nachádzajú medzi šachtami Š70-Š73 v dĺžke 197,03 m, Š73-Š74 v dĺžke 26,31 m a posledný úsek medzi šachtami Š74-Š205A. V dobe dažďa ide v týchto úsekoch o tlakové prúdenie. Vzhľadom na privádzač, ktorý je vedený až po obec Práče, sa tak nejedná iba o 3 nevyhovujúce úseky, ale o všetky úseky medzi obcami Bantice a Práče (1,6 km dĺžka)

až po odľahčovaciu komoru, kde sa stoka odľahčí. Na druhej strane tu je úvaha, na šachtách medzi Banticami a Práčami chýbajú poklopy a keďže ide o tlakové prúdenie, mohli byť vyrazené tlakom a stoka mohla pretiecť. Tým pádom by starosta obce Bantice nemal problém s kapacitou v spomínaných 3 úsekoch. V prípade, ak by sa však obec rozširovala, je nutné zvážiť zväčšenie profilov problematických úsekov. S ohľadom na vysoké investičné náklady je nereálne uskutočniť zmeny. Prevádzkovateľom hlavného zberača nie je obec, ale Zväz obcí pre Vodovody a kanalizácie, takže by opravy museli byť financované zväzom z rezervného fondu. Za úvahu stojí, koľko financií sa v tomto fonde nachádza. Ak by už podľa plánu obnovy boli plánované opravy a rekonštrukcia na kanalizačnej sieti bolo by vhodné použiť presný matematický model SWMM, ktorým by model zverifikoval a skalibroval. Na základe verifikácie a kalibrácie by sa presne overil kapacitný prietok a vybral vhodný priemer potrubia. Pre verifikáciu sa odporúča v obci uskutočniť merná kampaň.
